DECKSLAYOUT

Flachbordig und voll funktional

Mit dem schlanken Entwurf der **Yiva** aus dem Jahr 1973 gelang dem dänischen Konstrukteur Steen Kjølhede ein besonderes Boot, das noch heute Segler allerorten in seinen Bann zieht. Ihr Erfolg auf den Bahnen war einmalig, ihre kompromisslose Eleganz befört noch immer

Expertenrundgang:

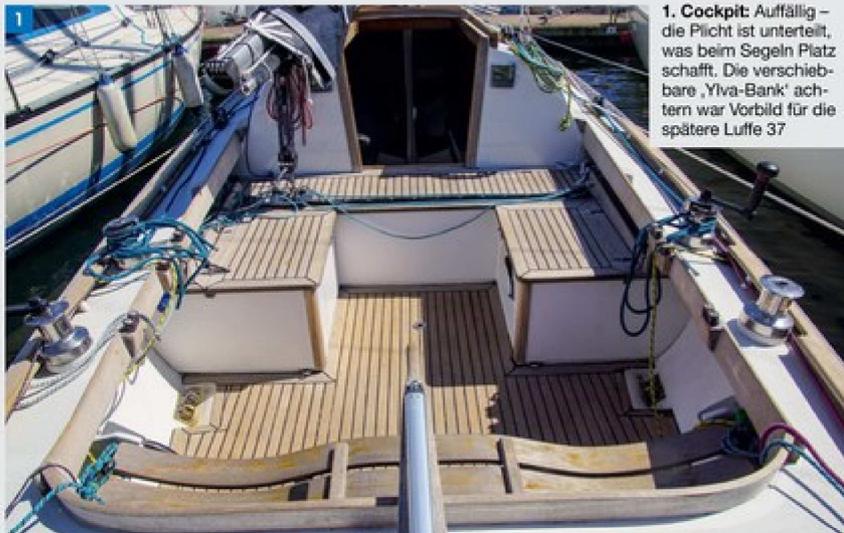
1. Cockpit: Auffällig – die Plicht ist unterteilt, was beim Segeln Platz schafft. Die verschiebbare ‚Ylva-Bank‘ achtern war Vorbild für die spätere Luffe 37

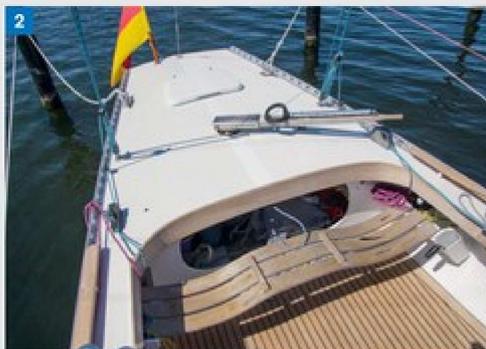
2. Zentrale: Gesteuert wurde ausschließlich per direkterer Pinne. Stauraum für Fender liegt unter dem Luk dahinter

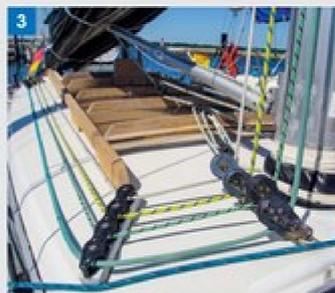
3. Details: Von Beginn an wurde der Trimm ins Cockpit umgelenkt. Das Rigg selbst weist keine übermäßig große Segelfläche auf – muss es rumpfbedingt aber auch nicht

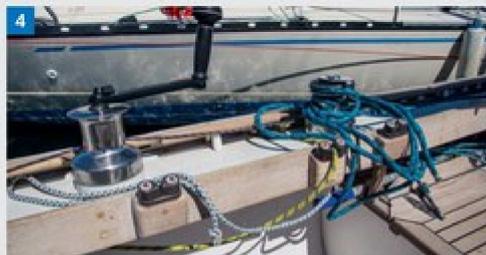
4. Flaches Freibord: Beim Eintrimmen kann es durchaus nass werden. Das umlaufende Cockpitsüll kann, an Stößen unsauber verarbeitet, mitunter Wasserschäden aufweisen

Zwar sind sie schön, doch wurden Teakdecks glücklicherweise nur auf wenigen Ylvas verbaut, denn altersbedingt sind sie heute oft fällig für eine Neuverlegung, was dann schnell zu einem fünfstelligen Betrag führt. Das Cockpitsüll hingegen wurde auf allen Baunummern in Holz umlaidt und das nicht in bestem Finish: Oft sitzen die Stöße nicht passgenau, sodass Wasser über die Hirnholzkanten einlaufen kann. Sofern das Süll wie hier unlackiert ist, sei das kein Drama. „Bei nachlackierten Sülls kann es aber zu Verrottungen von innen gekommen sein, da das Wasser dann nicht mehr ablaufen kann, zu sehen an schwarzen Holzstellen.“

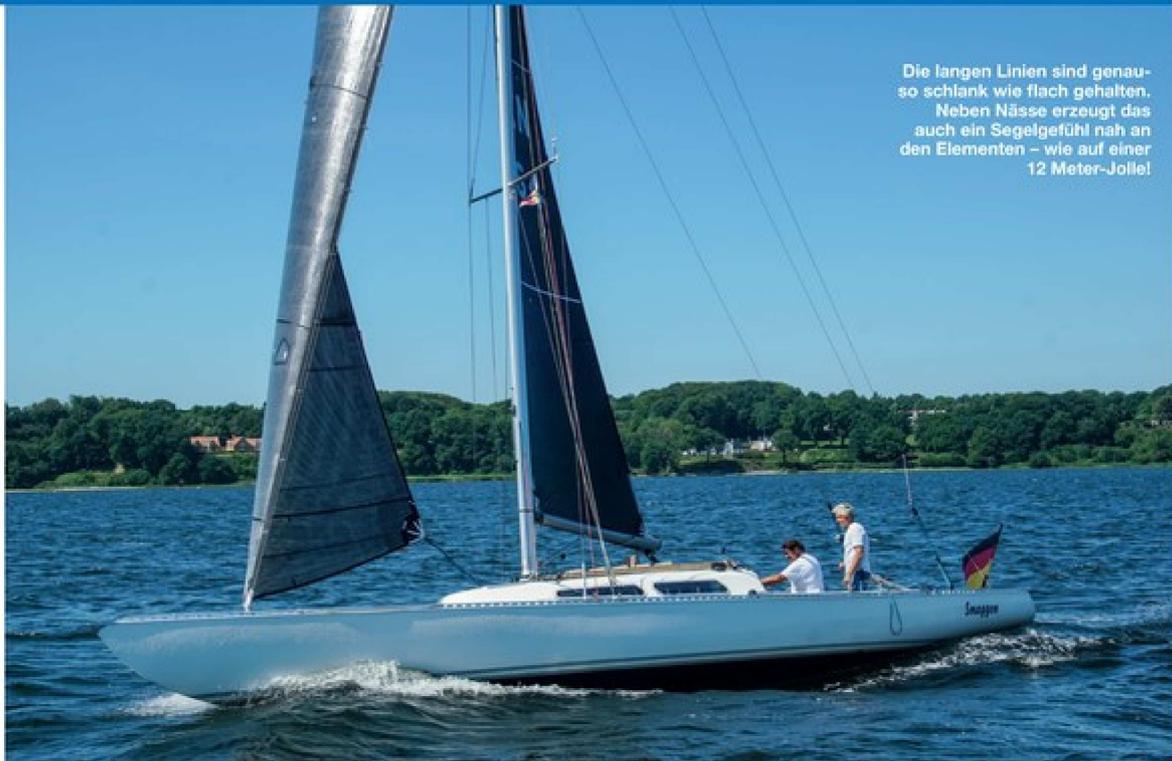
Die langen Linien sind genauso schlank wie flach gehalten. Neben Nässe erzeugt das auch ein Segelgefühl nah an den Elementen – wie auf einer 12 Meter-Jolle!

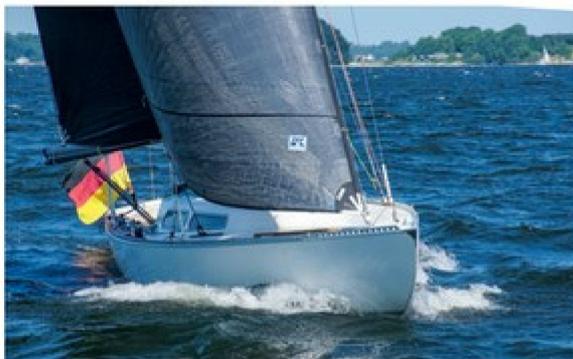
Herkunft Schärenkreuzer: In küstennahen und wellenarmen Gewässern fühlt sich die schnelle Ylva zu Hause

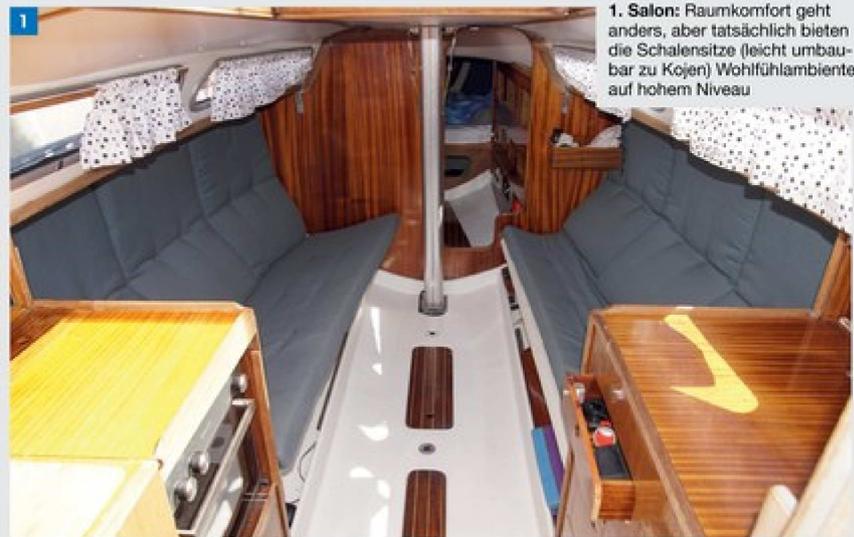
1. Salon: Raumkomfort geht anders, aber tatsächlich bieten die Schalensitze (leicht umbaubar zu Kojen) Wohlfühlambiente auf hohem Niveau

das Niedergangsluk geöffnet ist. Vorgelagert an den Rumpf angepasst wurden beidseitig jeweils drei Schalensitze (wie im 806er), die tatsächlich eine gewisse Gemütlichkeit versprühen und sich durch einfaches Verrutschen der Polster zu komfortablen Salonkochen umbauen lassen. Mittig steht normalerweise ein kleiner Salontisch, der im Segeleinsatz dankenswerterweise demontierbar ist und genauso im Cockpit funktionale Verwendung findet – wenn beispielsweise bei stilechtem Gammel Dansk oder Kaffee und Kuchen über bestandene Seebenteuer debattiert wird.

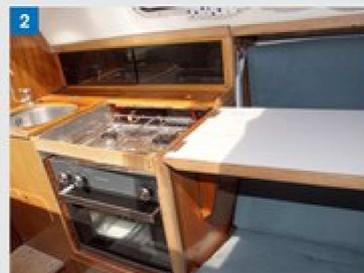
2. Pantry: Sie ist eigentlich mehr Kochnische, bietet aber Gasherd, eine Spüle und einen Herd. Standard war das nicht. Clever: das aufklappbare Schneidebrett

sich eine kleine Not-Pantry für das Notwendigste auf. Eine erweiternde Arbeitsfläche zum Gemüse-Schneiden lässt sich durchdacht über Scharniere aufklappen. Ihr gegenübergestellt liegt ein ausreichender Kartentisch zum Navigieren. Kochen wie Kartenlesen funktioniert sogar im Stehen – wenn

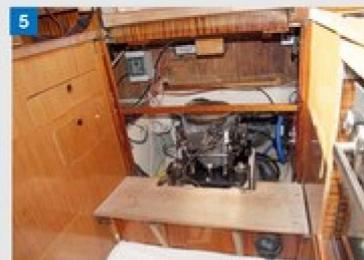
5. Motor: Der Antrieb diente immer nur als Flautenschieber. Verbaut wurden leichte Benzin-Motoren sowie schwerere Diesel zwischen 15 und 35 PS
